T.C.
BUCAK BELEDİYE BAŞKANLIĞI
İmar ve Şehircilik Müdürlüğü

Sayı : E-62520311-115.99-17491
Konu : Yıkılacak Derecede Tehlikeli Yapı Tespit
Tutanağı Tebligatı Hk.

T.C.
BURDUR İLİ
BUCAK BELEDİYE BAŞKANLIĞI
TESPİT TUTANAĞI

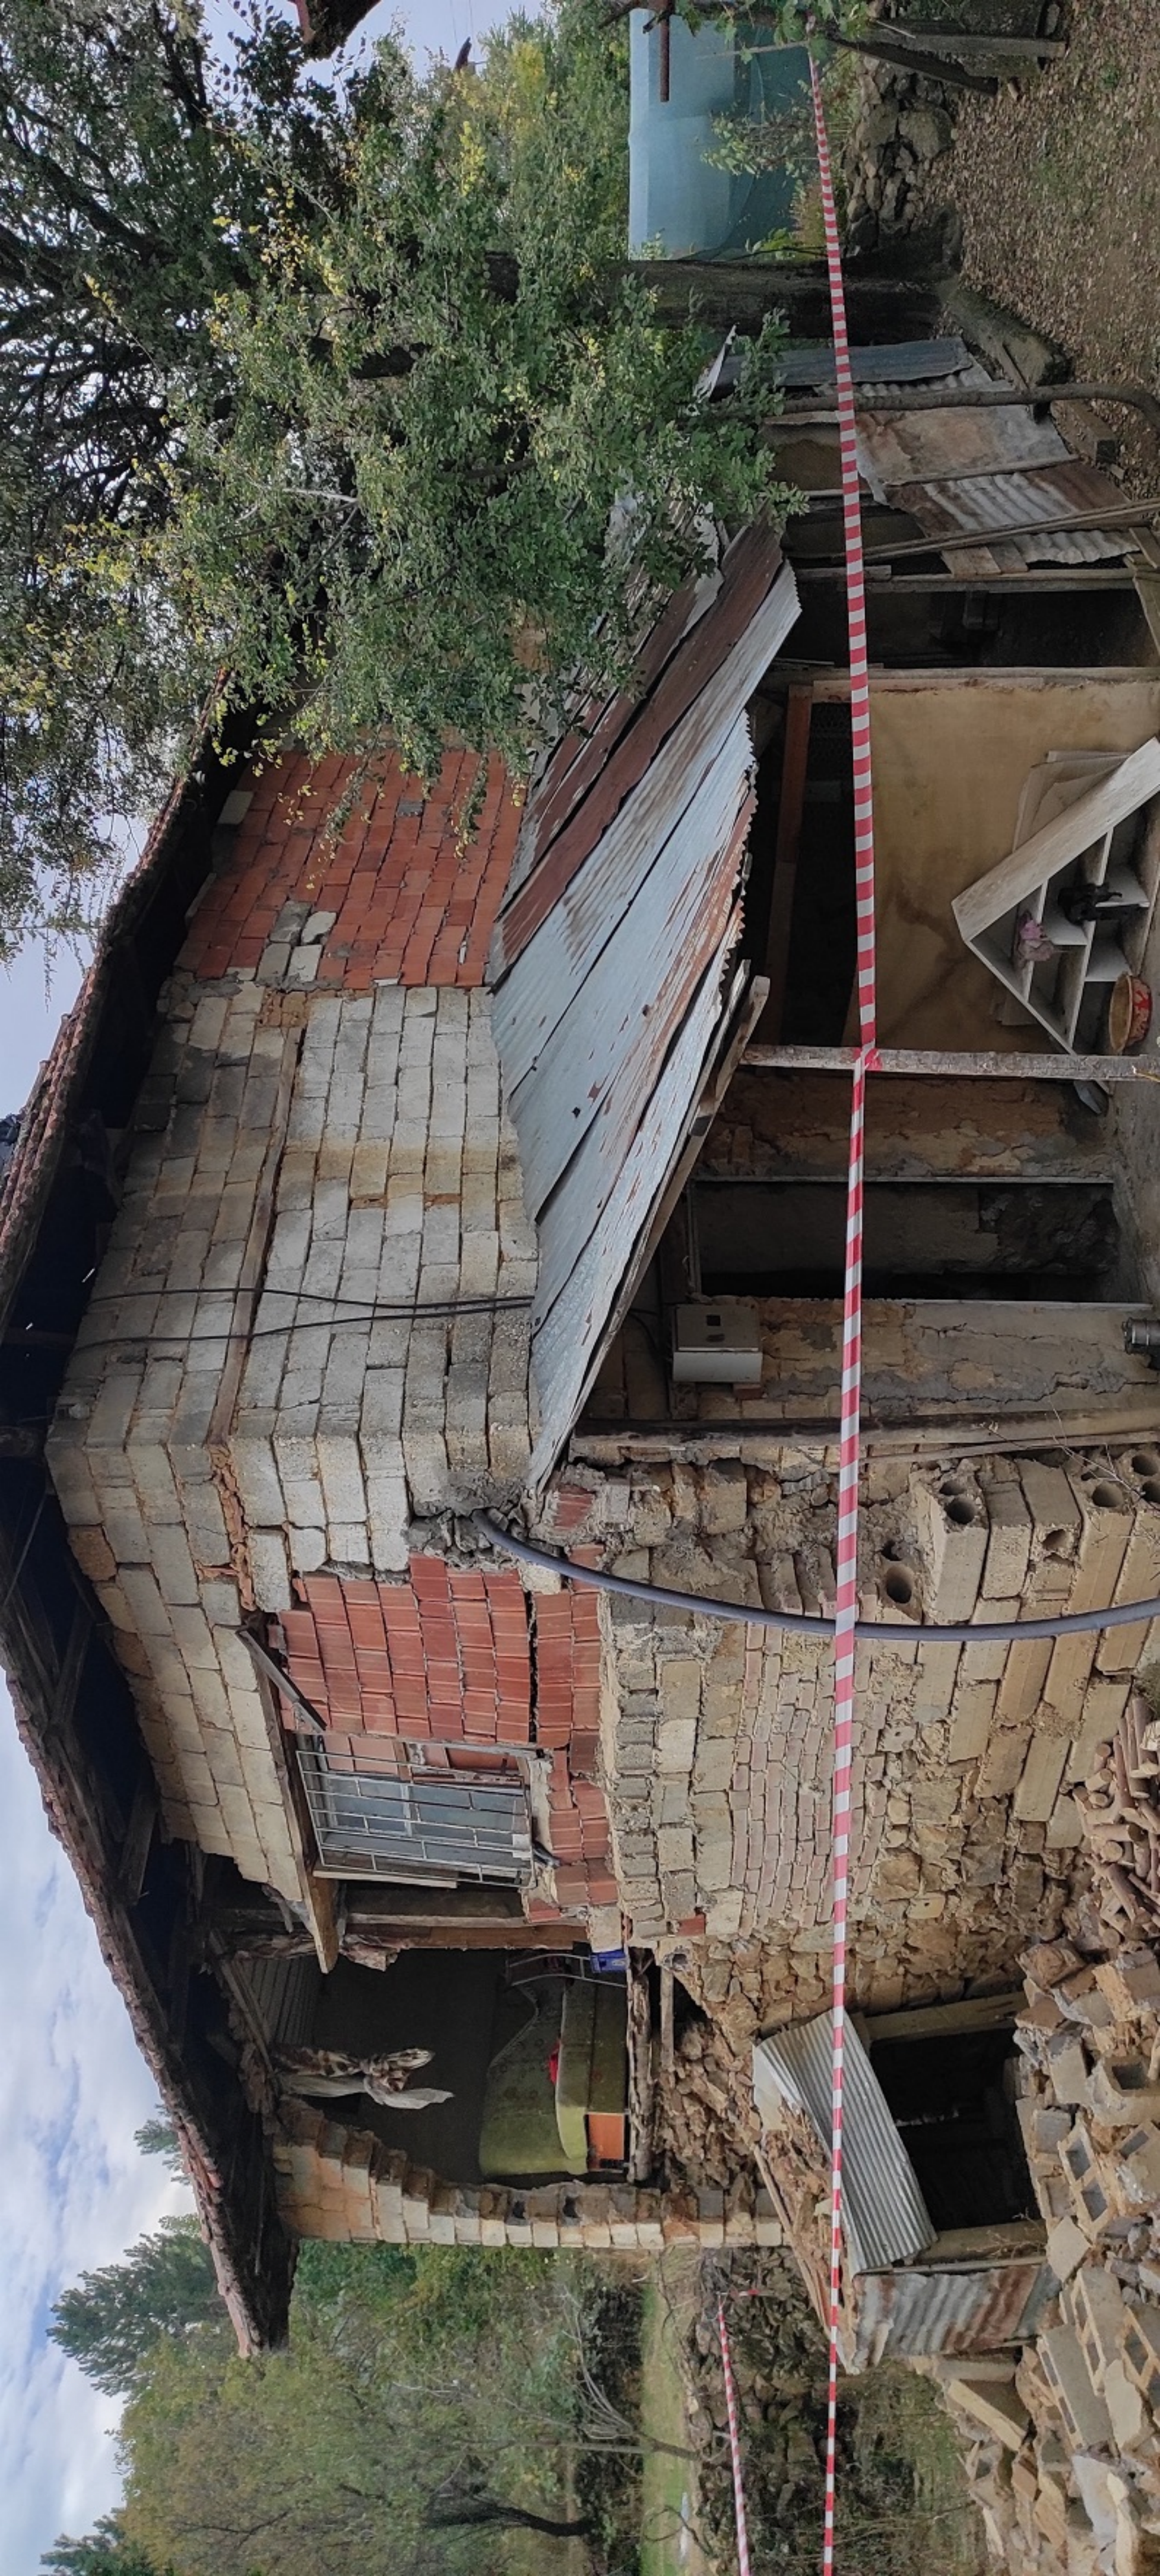
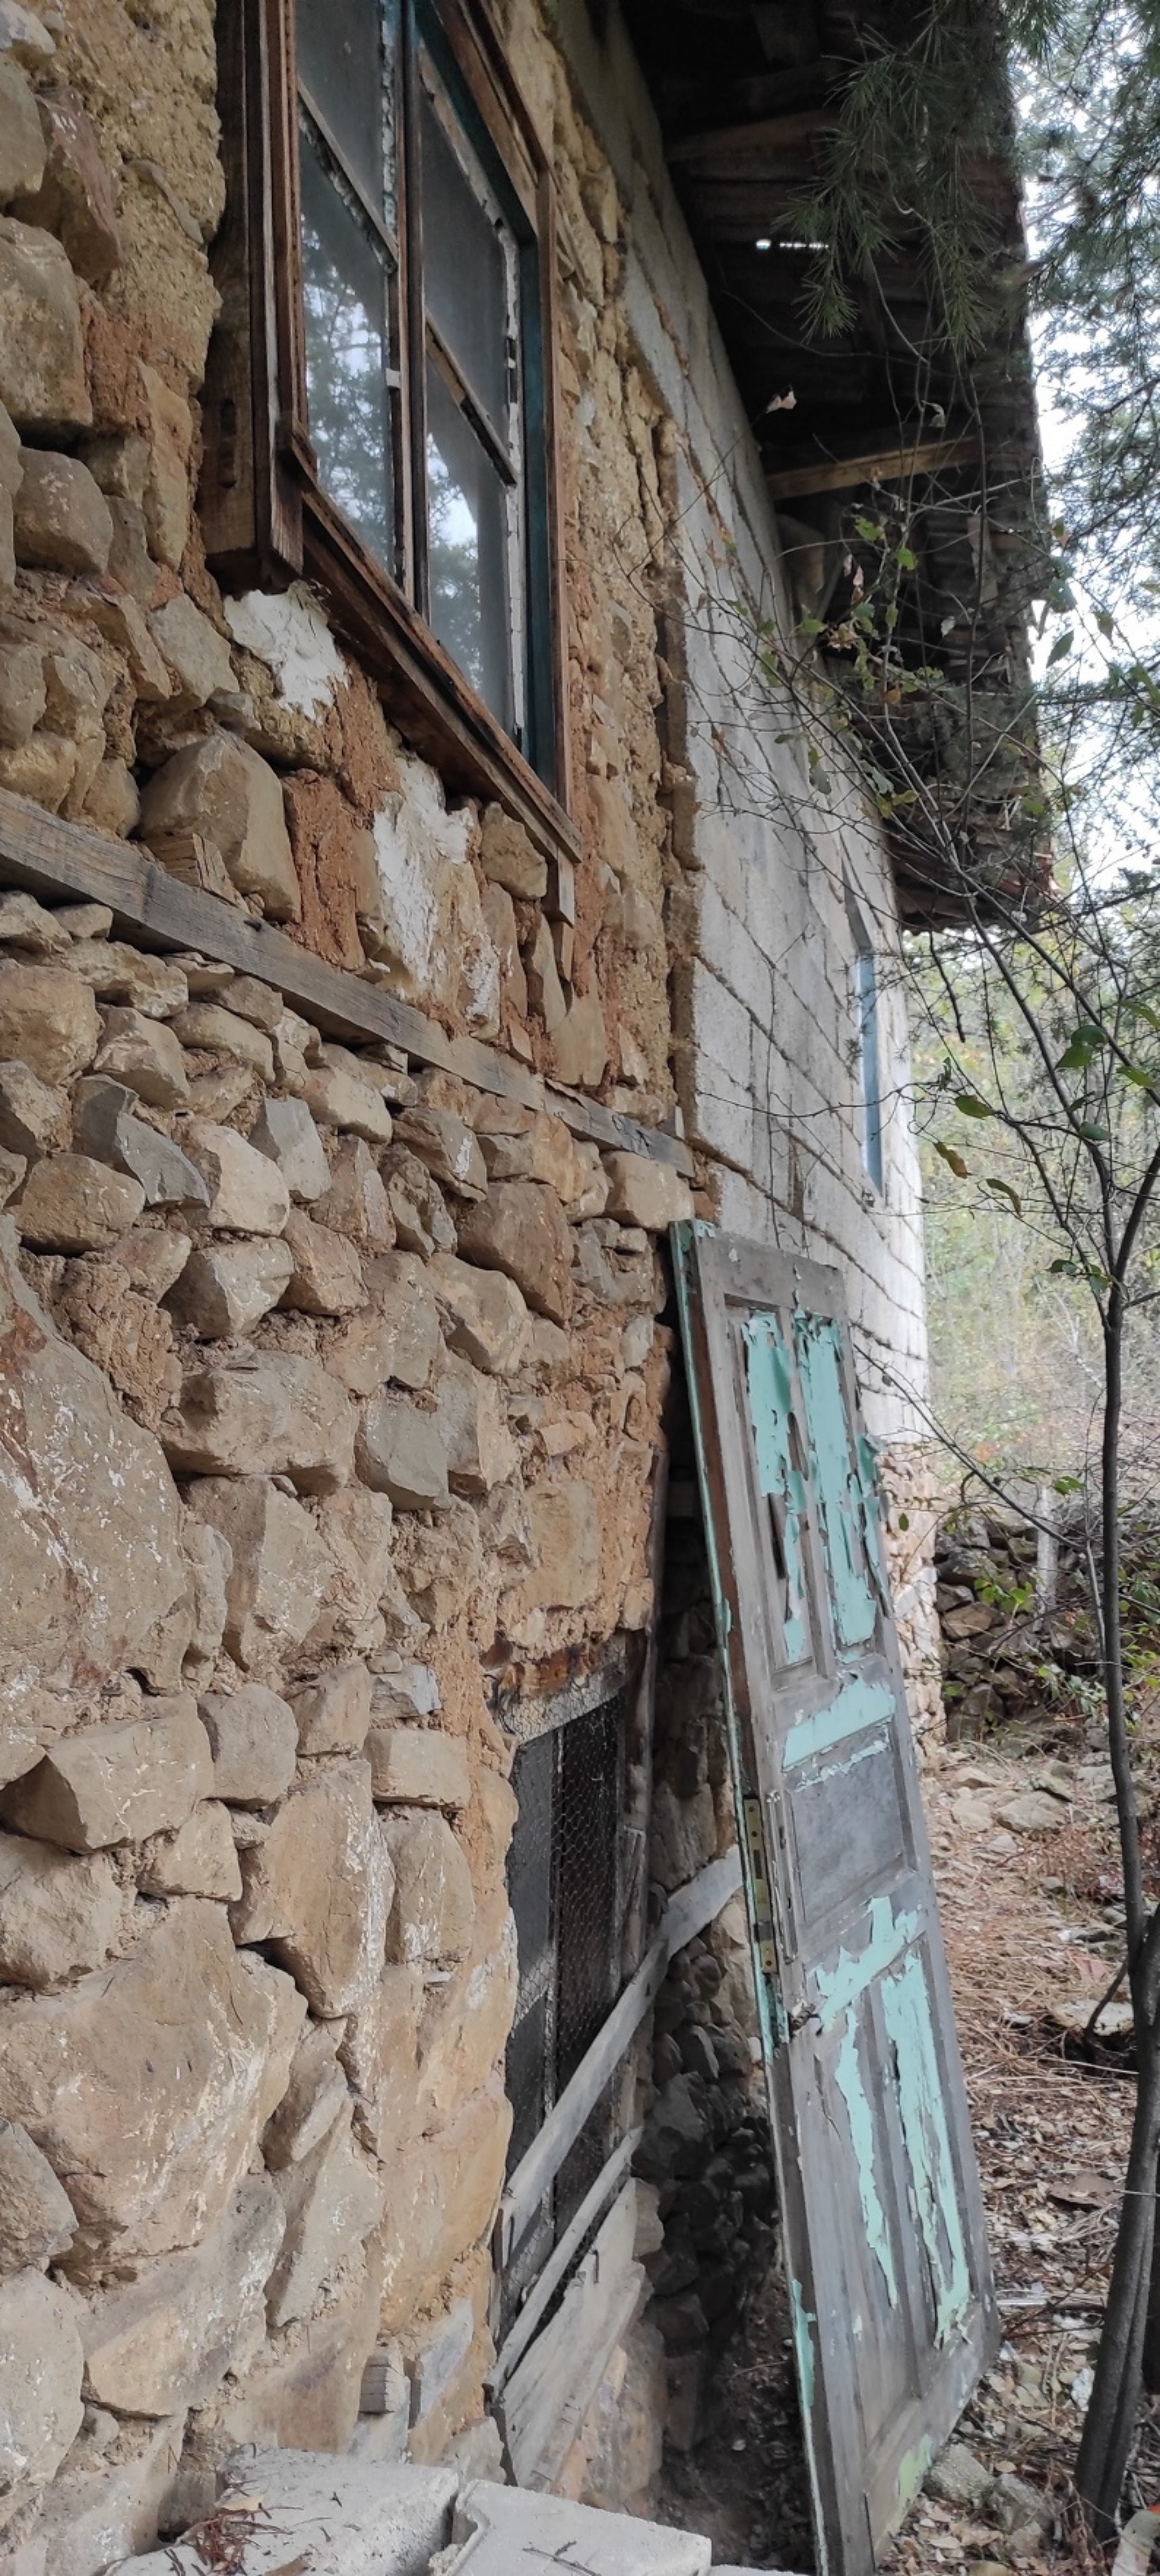
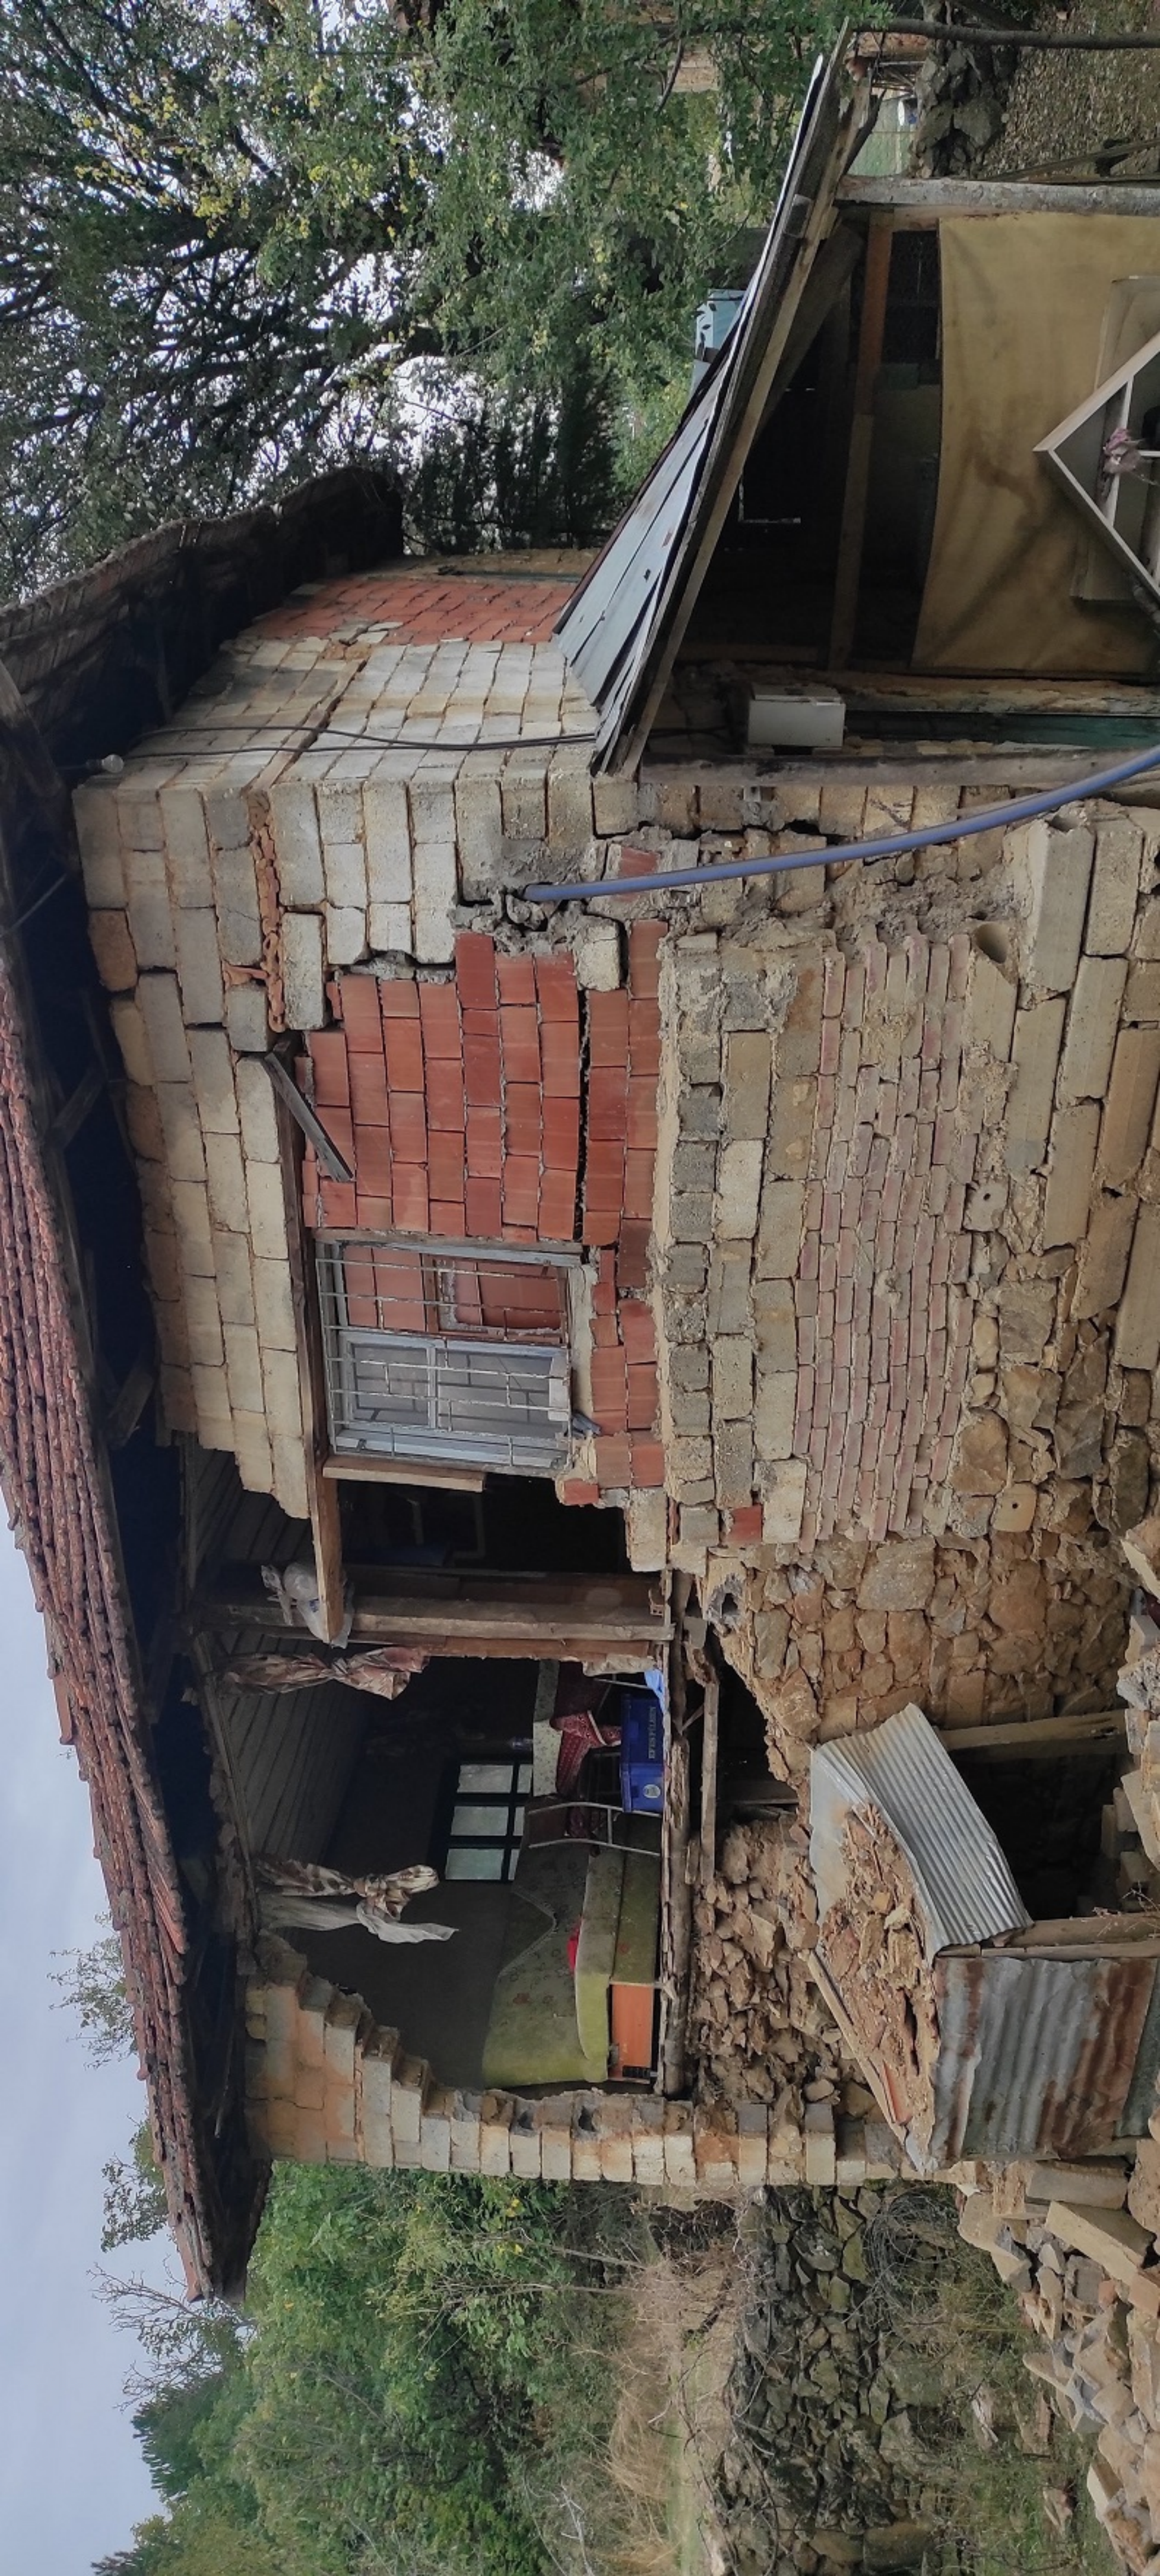
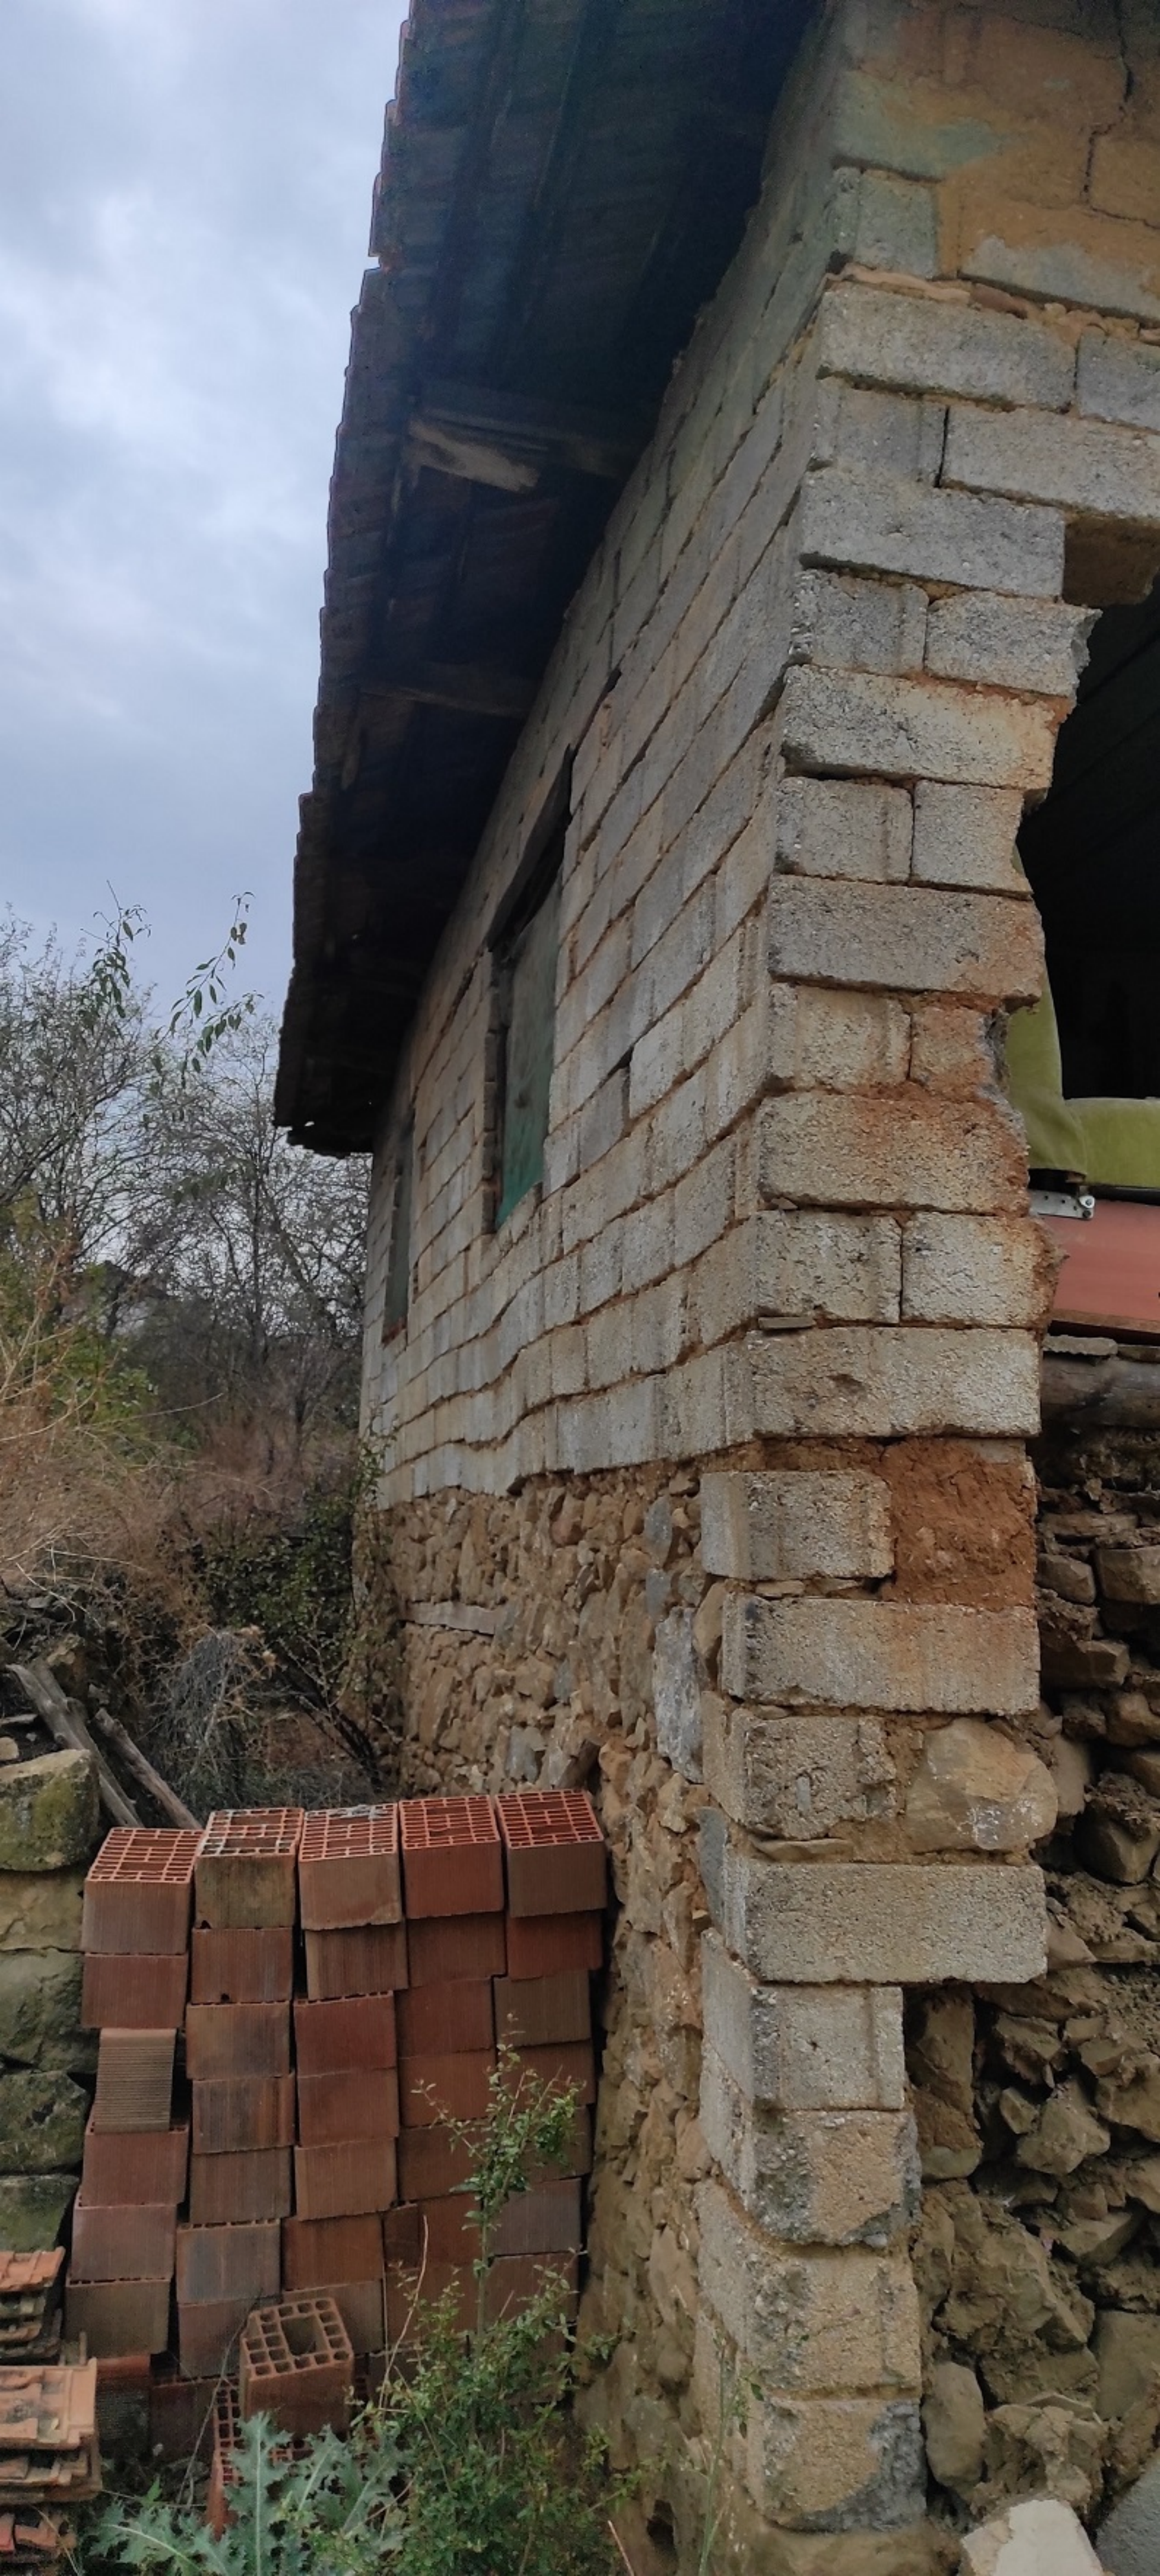
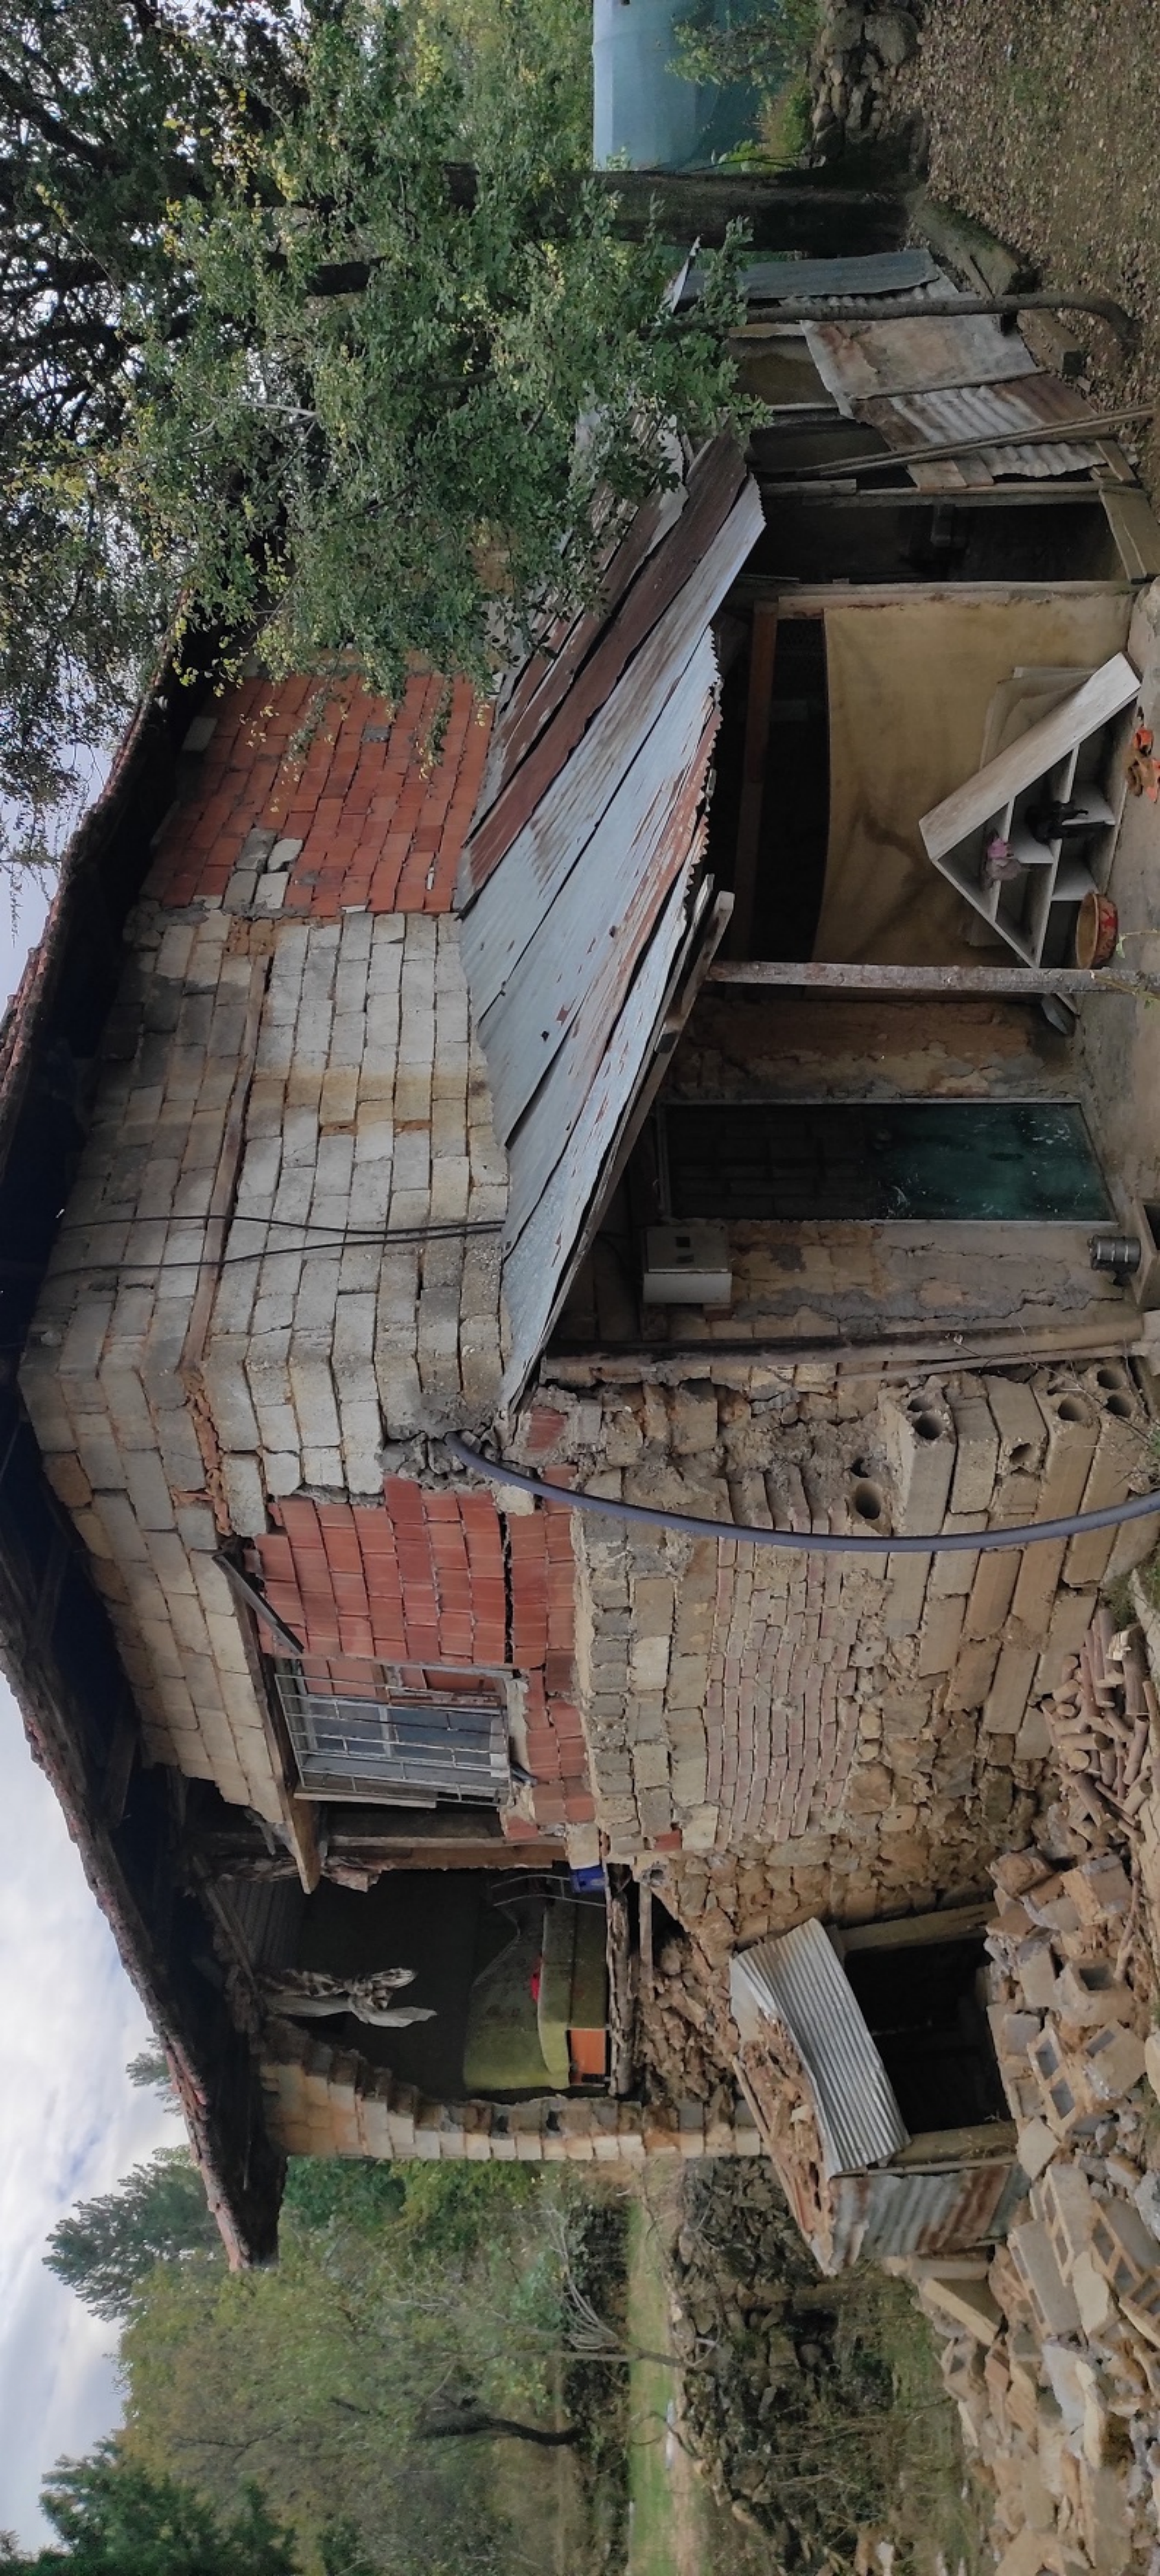
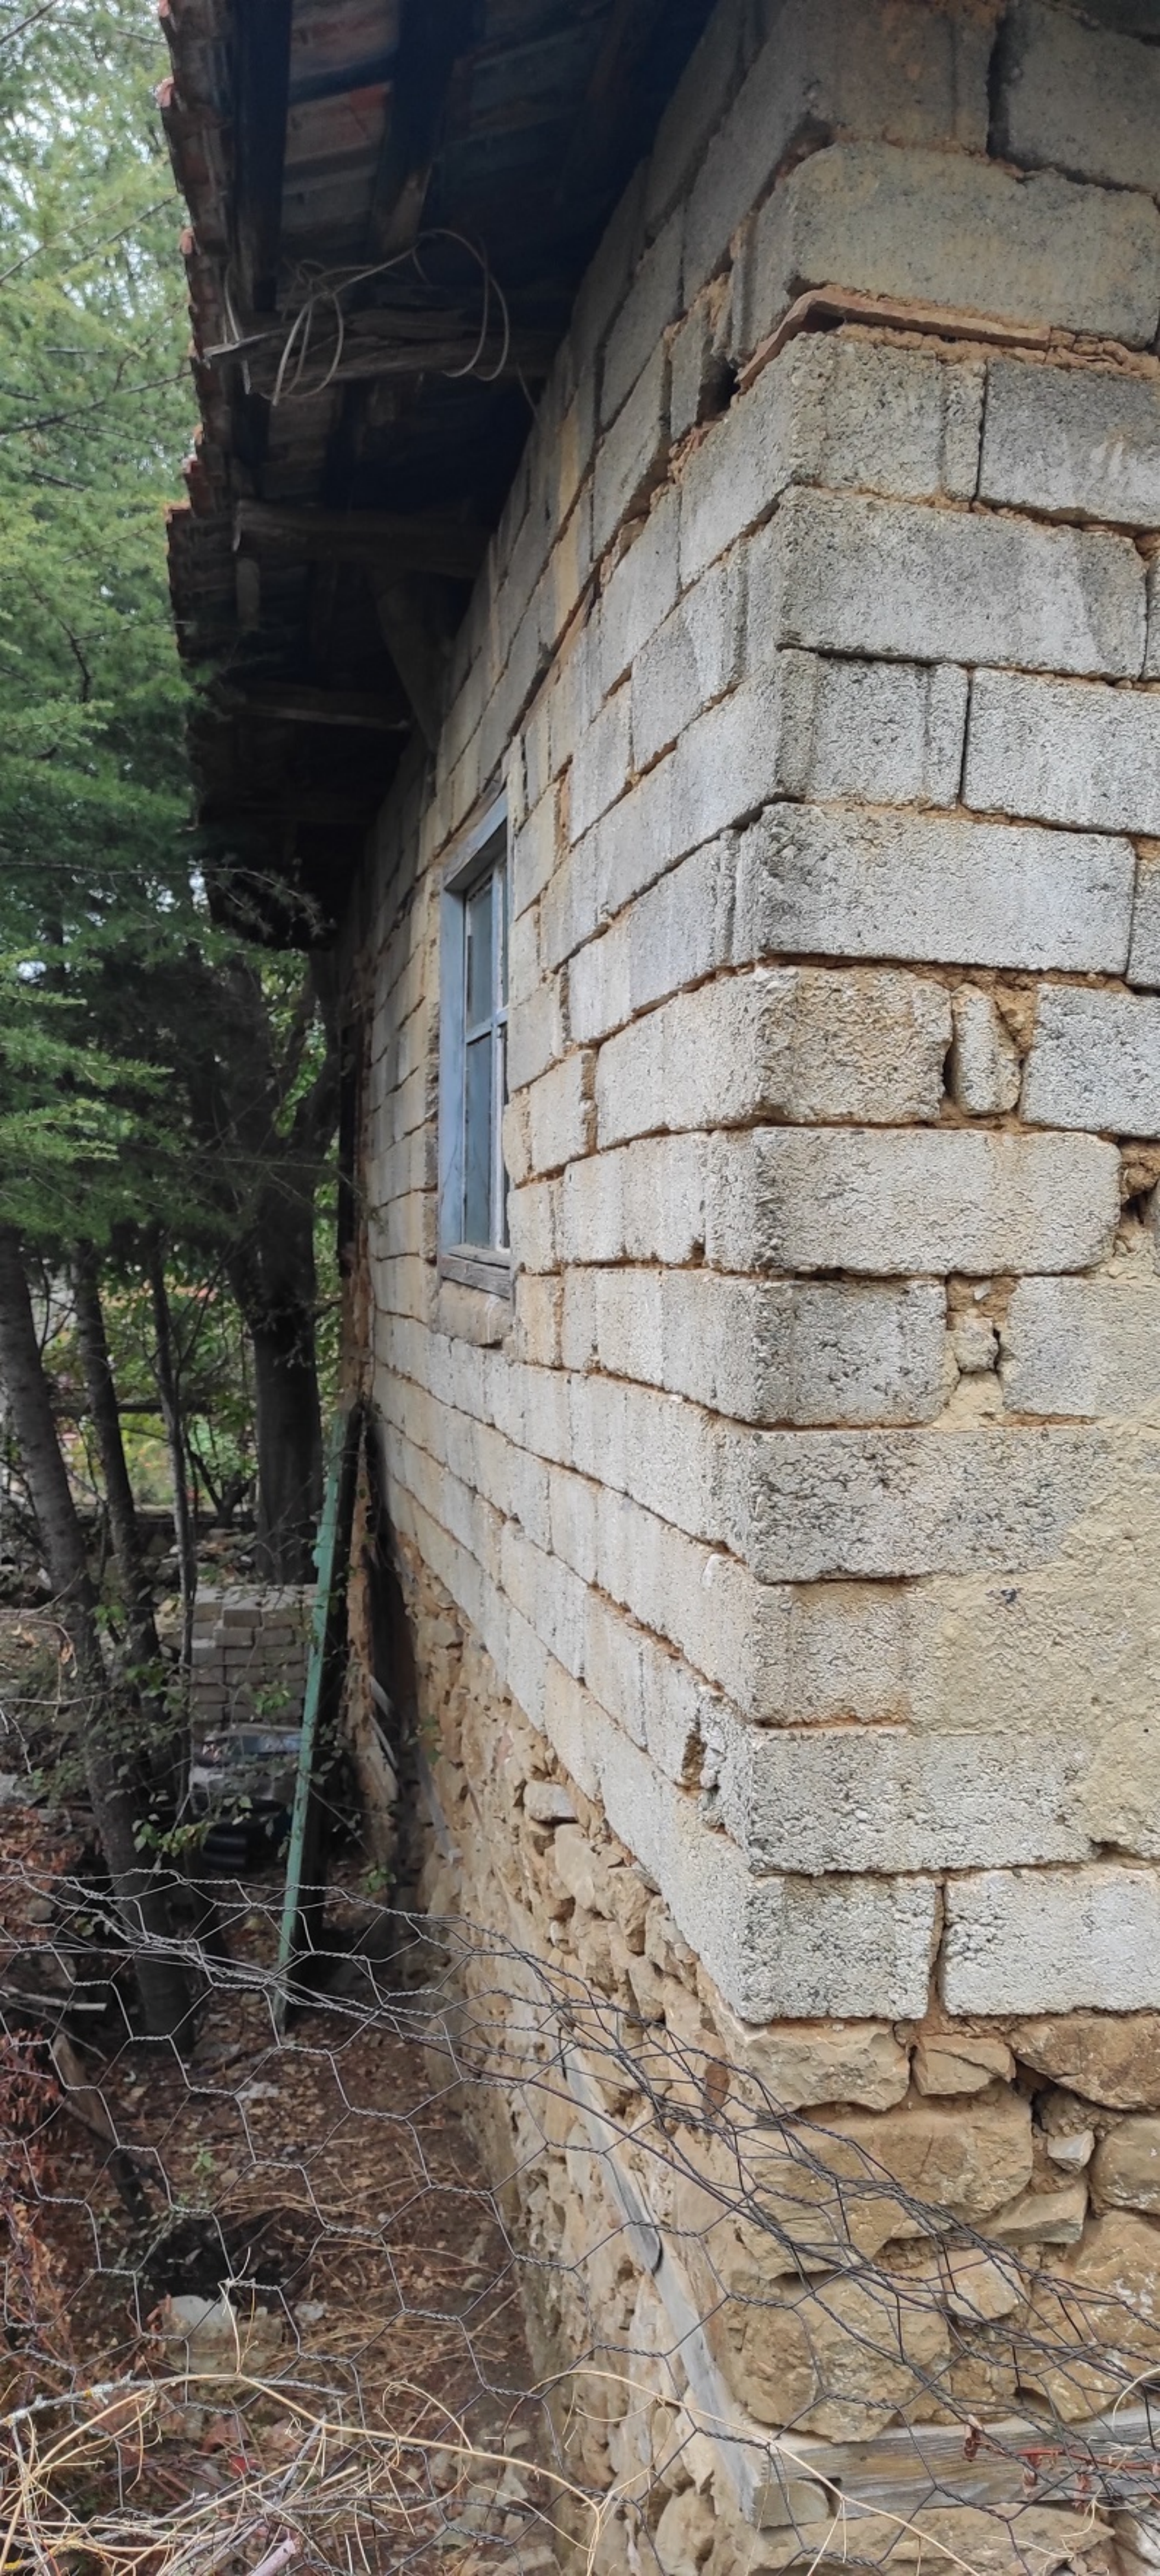
- Yapı yerinde çekilmiş fotoğraflar

18.10.2023 tarihinde taşınmazın yerinde yapılan incelemesinde ise; adı geçen parsel üzerindeki yapının 9.90m. x 8.30m. ebatlarında, zemin ve birinci kat olmak üzere iki kattan oluştuğu, yapının taşıyıcı sistemi yığma taş duvar ve briketten imal edilip duvar derzlerinde kerpiç kullanıldığı, ancak yer yer çimento derzli tuğla duvarında mevcut olduğu, yapının dış cephesinin sıvasız, içinin sıvalı olduğu, pencere ve kapı doğramalarının ahşap yapı malzemesinden yapıldığı, üzerinin ise ahşap çatı konstrüksiyon ve kiremitle kaplandığı, yapının doğusuna rastlayan cephesinin tamamen olmasa da büyük bir kısmının tespit tarihinde yıkıldığı, diğer cephelerindeki duvarların da şakuli (düşey) eksende eğimlenerek her an yıkılma tehlikesinin olduğu, yapı imalatının eski olması sebebi ile de mukavemetini yitirdiği ve genelinde deformasyonların oluştuğu, yapının bu mevcut haliyle yıkılacak derece tehlikeli olduğu, olası yıkılma sonucunda ise; can ve mal kaybına sebep olabileceği tespit edilmiştir.

Yapının yıkılarak tehlikenin ortadan kaldırılması ve güvenlik tedbirlerinin İVEDİ alınması gerektiği, aksi halde telafisi mümkün olmayan durumlara yol açacağı kanaatine varılmış, tespit sırasında yapıda ikamet ettiği öğrenilen Mehmet Akkoca, yapının babasına ait olduğunu ve kendisinin hayatta olmadığını, yapıda da ikamet etmekte olduğunu belirtmiş, binadan tahliye edilerek yapı içerisine girilmemesi gerektiği yönünde uyarılmıştır. Ayrıca tehlikeli yapı etrafına güvenlik şeridi çekilerek yapının tehlike arz eden kısımları da dahil olmak üzere tamamı fotoğraflanmış ve tehlikenin mahiyeti zabıt altına alınmıştır.
